Brătianu Business Center

Un monument istoric devine o modernă clădire de birouri

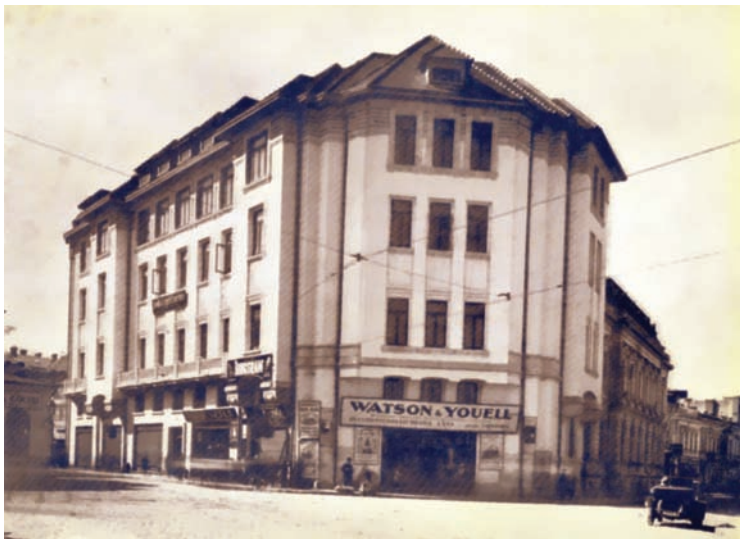
Clădirea în anii '40

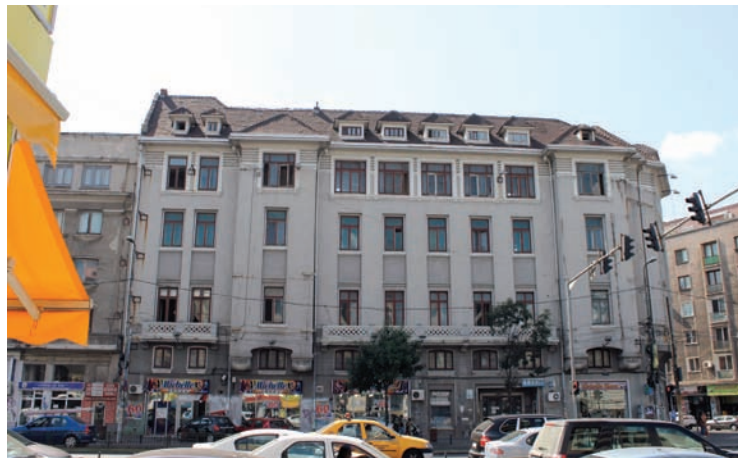
Clădirea înainte de începerea lucrărilor, iunie 2011

Lucrările au demarat la finele primăverii trecute. Construcția se afla într-o stare dezolantă: "Clădirea era devastată în interior. S-au furat inclusiv contra-greutățile la lift, caloriferele, conductele, toate cablurile electrice erau smulse, era un dezastru", spune domnul Ghiorghiu.

Odată demarate lucrările s-a constatat că structura clădirii era mai proastă față de estimări. Este greu de știut dinainte exact în ce stare se află o clădire veche "îți faci anumite calcule și când defaci constăți că lucrurile nu

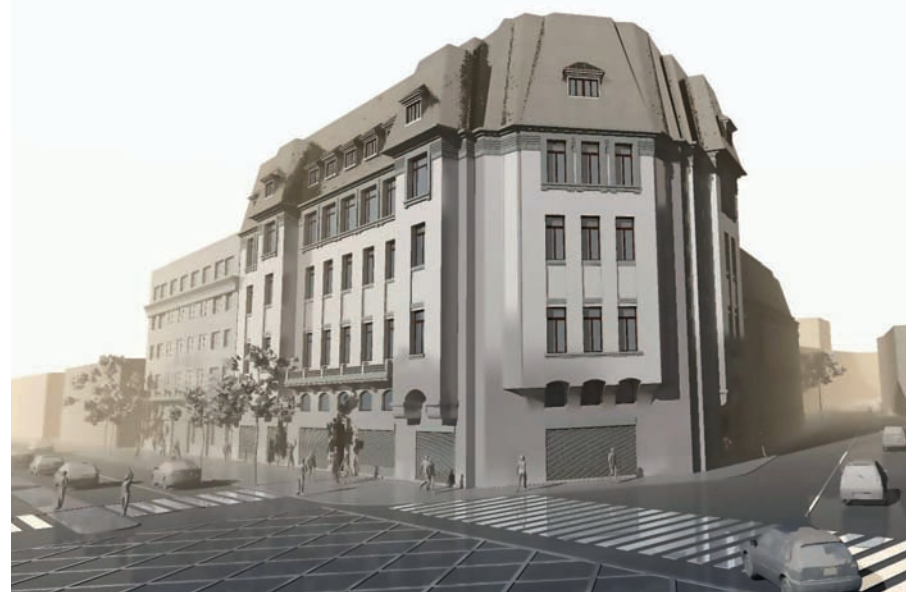
Cum va arăta clădirea după finalizarea lucrărilor
